# 陽電子源の現状

紙谷 琢哉 (KEK)

# SuperKEKB positron source

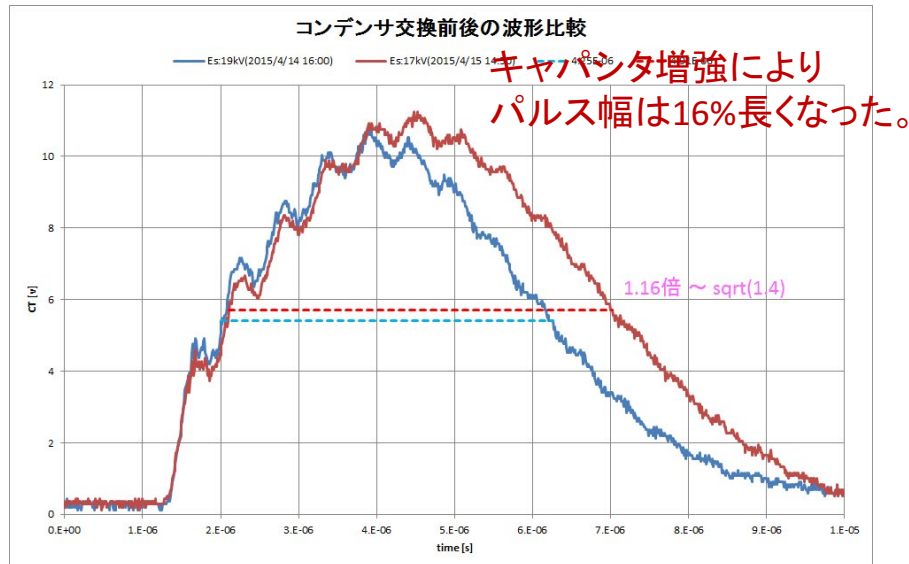
# FC用パルス電源

■ 当初、同軸ケーブル端末の焼損事故が起きたこともあり、

- ◆ 高耐圧ケーブルへの変更 (By 横山)
- ◆ 三重平行銅板線によるインダクタンス低減と電源キャパシタ容量増加によるFC電圧の低減 (By 福田、明本)  
(これにより12kAを達成する充電電圧が  $E_s = 19 \rightarrow 17 \text{ kV}$ に低下)

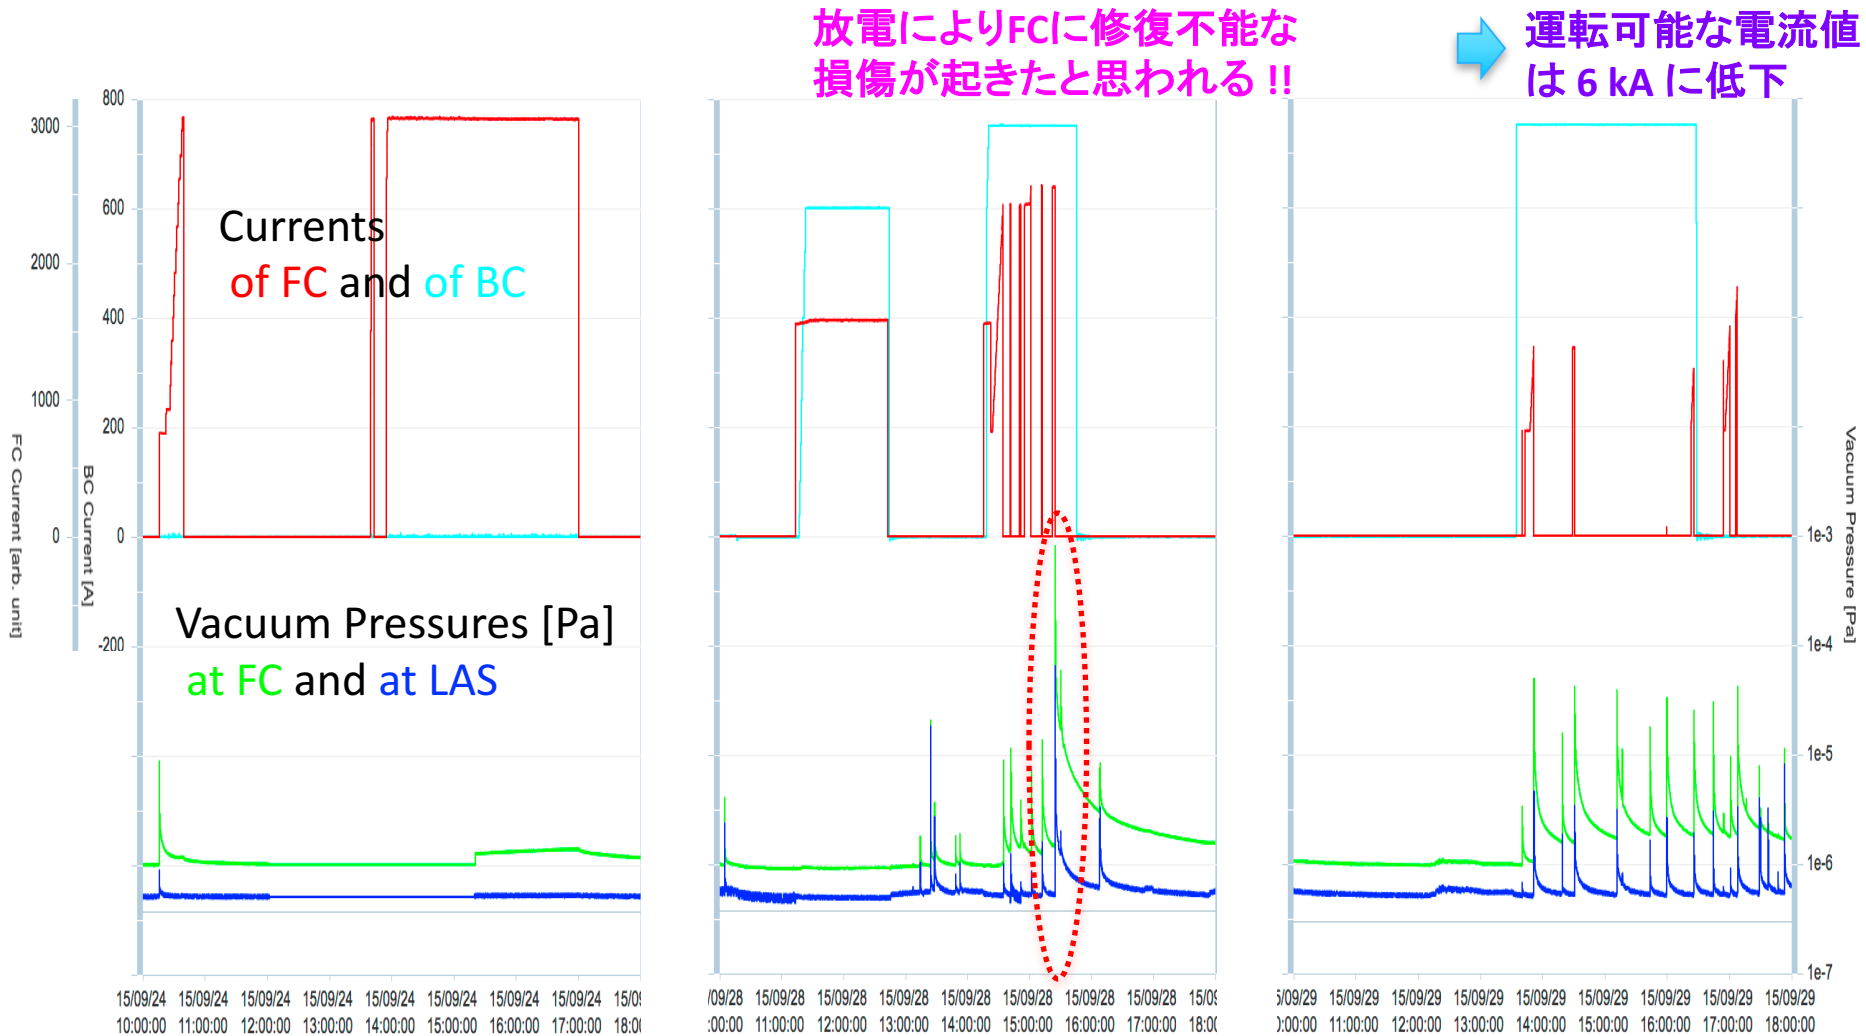
# Bridge Coil 通電開始後に大きな放電で損傷

2015.09.24  
FC 安定 at  $I_{FC} = 11.5$  kA  
但しBC 磁場無し

2015.09.28  
非常に大きな圧力上昇発生  
at  $I_{FC} = 9.8$  kA @  $I_{BC} = 750$  A

2015.09.29  
BC 磁場無しの状態  
でも放電する

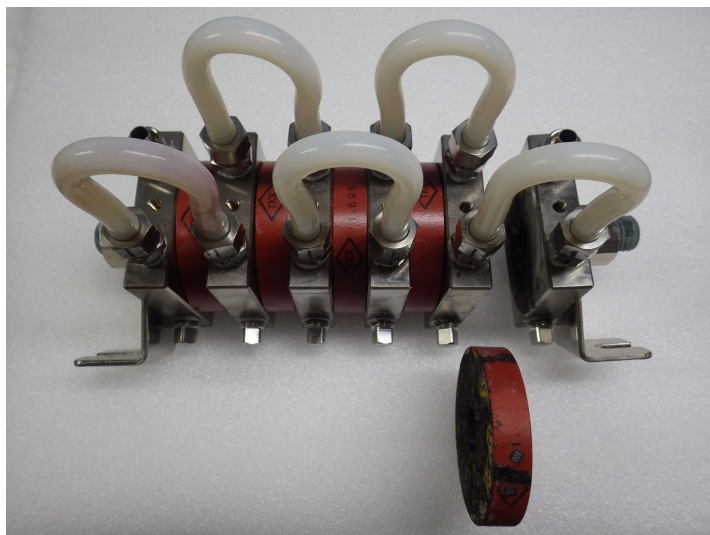
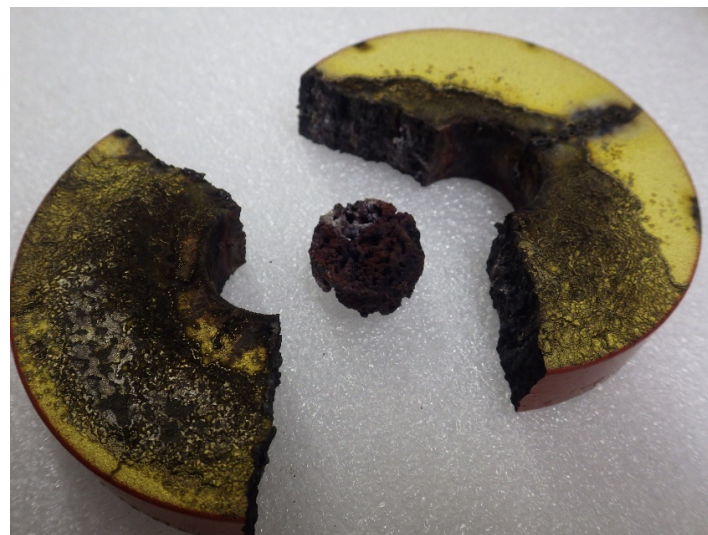
# Test Standパルス電源の抵抗器発熱問題

- FC-assembly#2 にhardeningしたFC-head#5 を組み込んで通電試験を 2016年10月から開始したが、**パルス電源内の抵抗器が異常発熱**する問題が発生した(2016.10.08)。  
(By 榎本嘉)

- 抵抗器(同型器)の再製作を行った。熱的な接触が不十分であったためと思われる。(By 明本、中島)
- 交換後、2017年1月より通電再開し、異常発熱は起きていない。

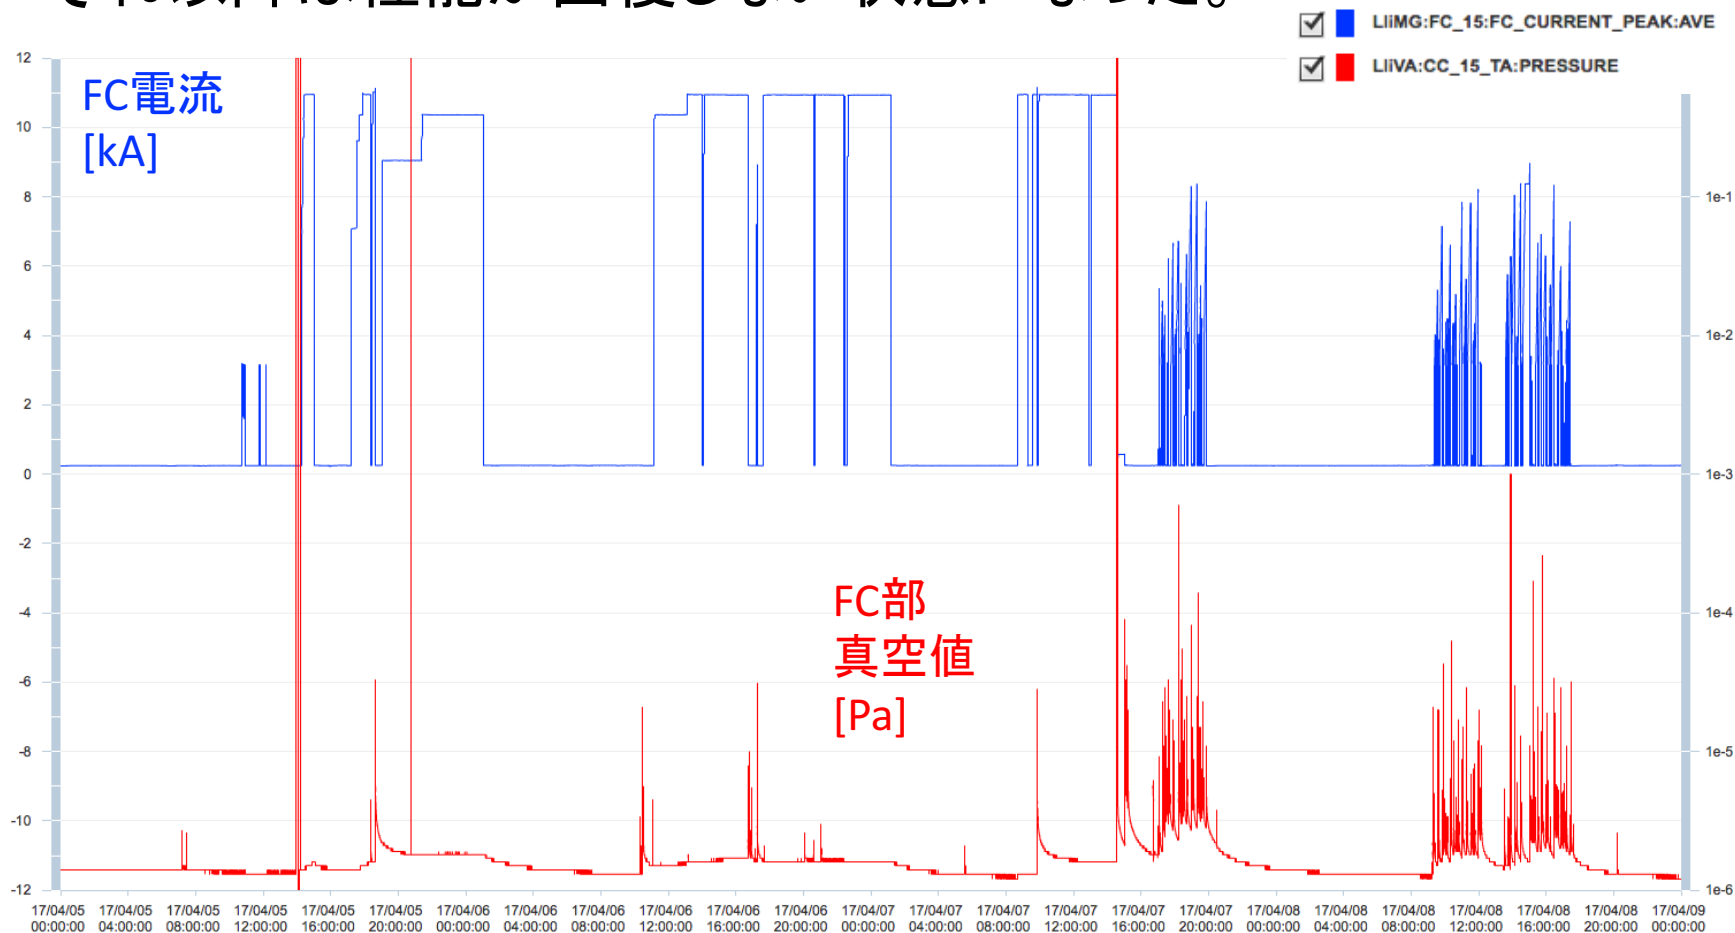
# ビームラインでの通電開始後問題発生

- 通電開始3日目で大きな真空悪化を伴う放電が発生し、それ以降は性能が回復しない状態になった。

問題発生後は、陽電子ビームスタディーは中止し、なるべくFC周辺の放射化量を増やさないようターゲットにビームを当てるのを避け、早期に取り出して観察することにした。

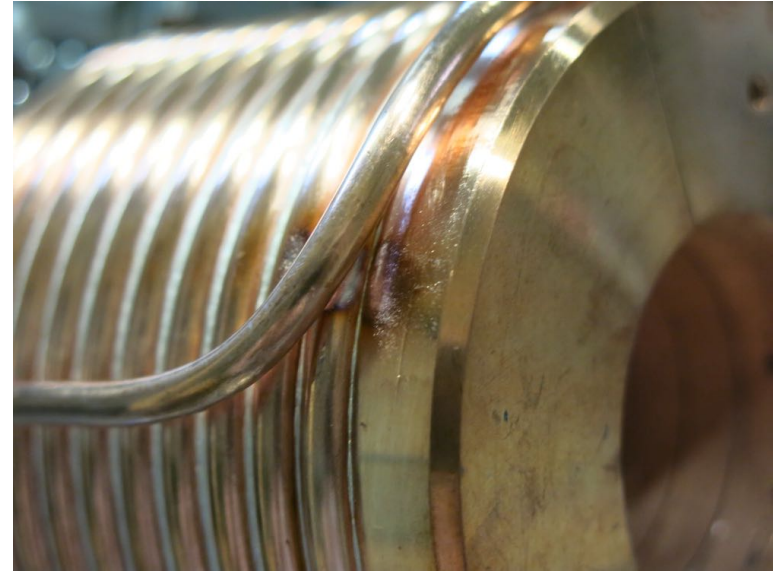
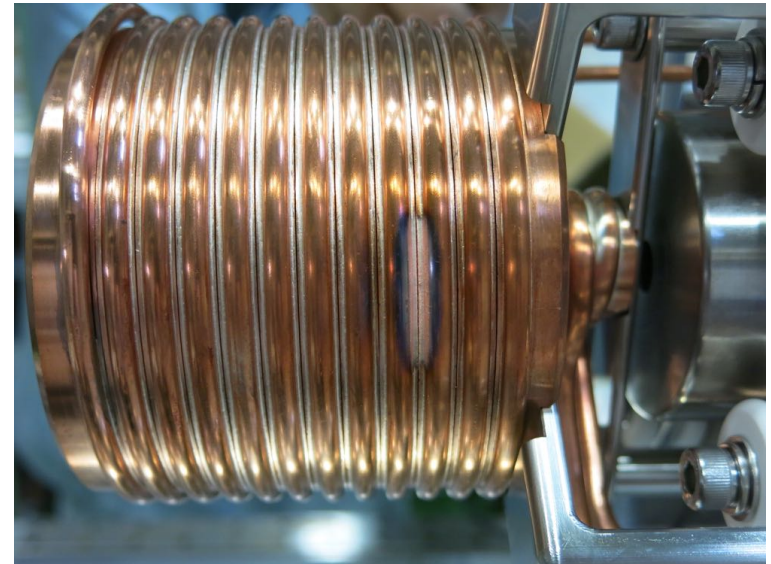
# FC-headの状況

- FC-head上部の電流導入銅パイプが隣のターンと近接している部分に放電痕が見られる。
- FC-head下部の3ターン目のslit部にも放電痕が見られる。放電部分付近はgapが狭いようである。
