# 陽電子源の現状

紙谷 琢哉 (KEK)

# SuperKEKB positron source

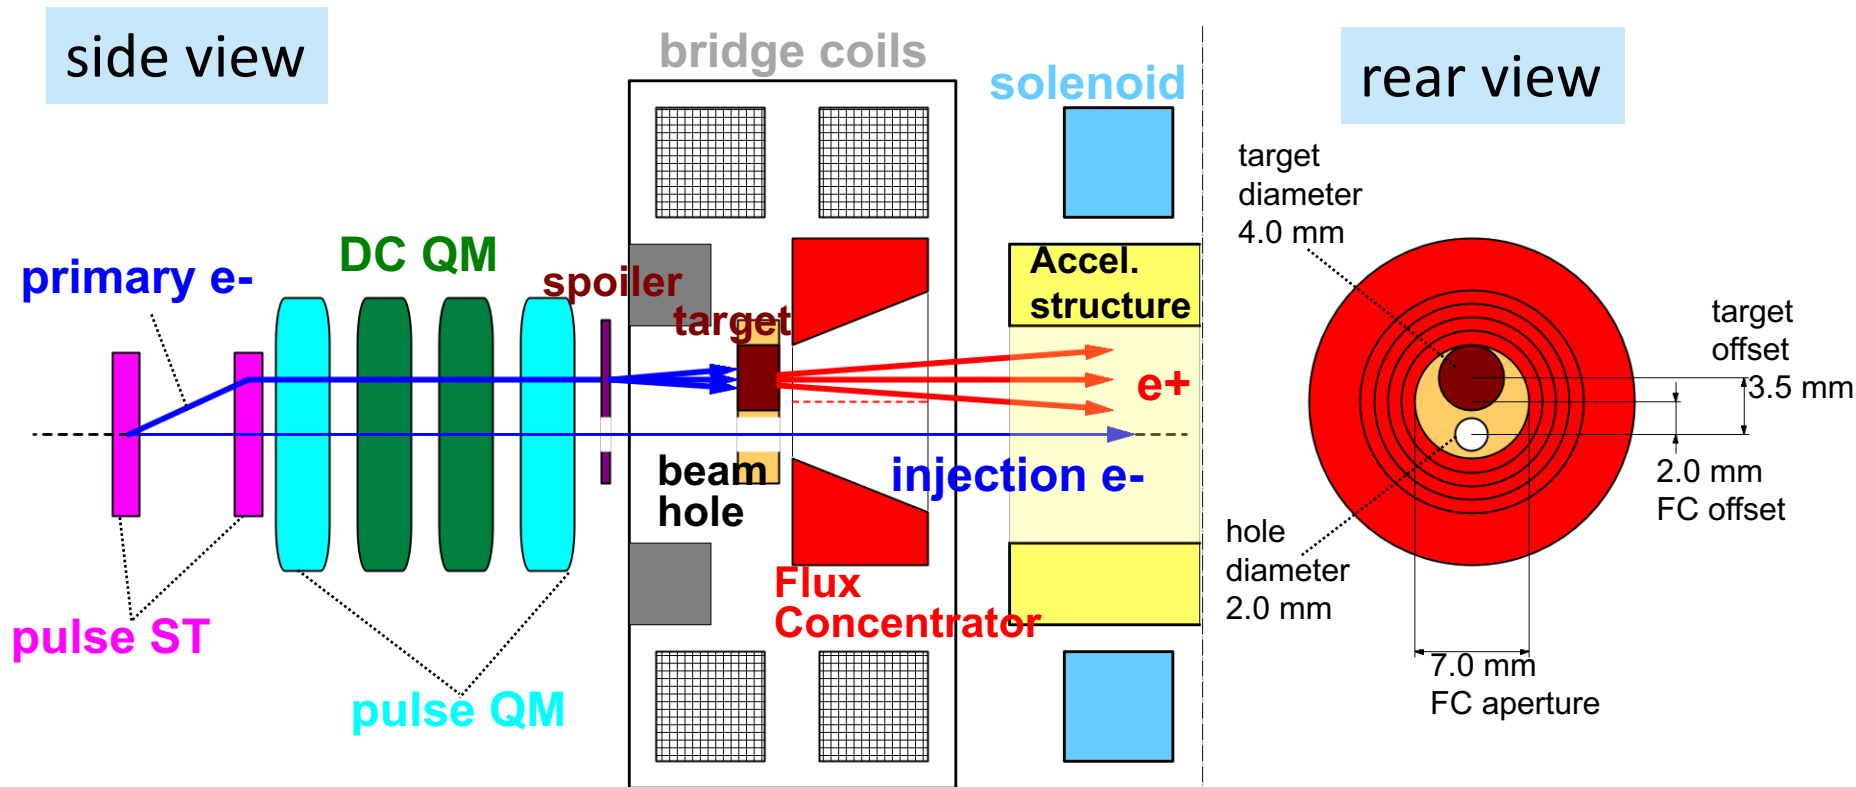
# target offset & beam hole

入射電子ビームはターゲット横の穴を通すことで、パルス毎に電子、陽電子を切り替えることができる。

- 入射用 e- beam : low emittance保存のためビームライン中心を通す
- 陽電子生成用 e- beam : 2.5 mm off してターゲットに当てる (この位置がe+量最大)  
(target offset 3.5 mm, FC offset 2.0mm)

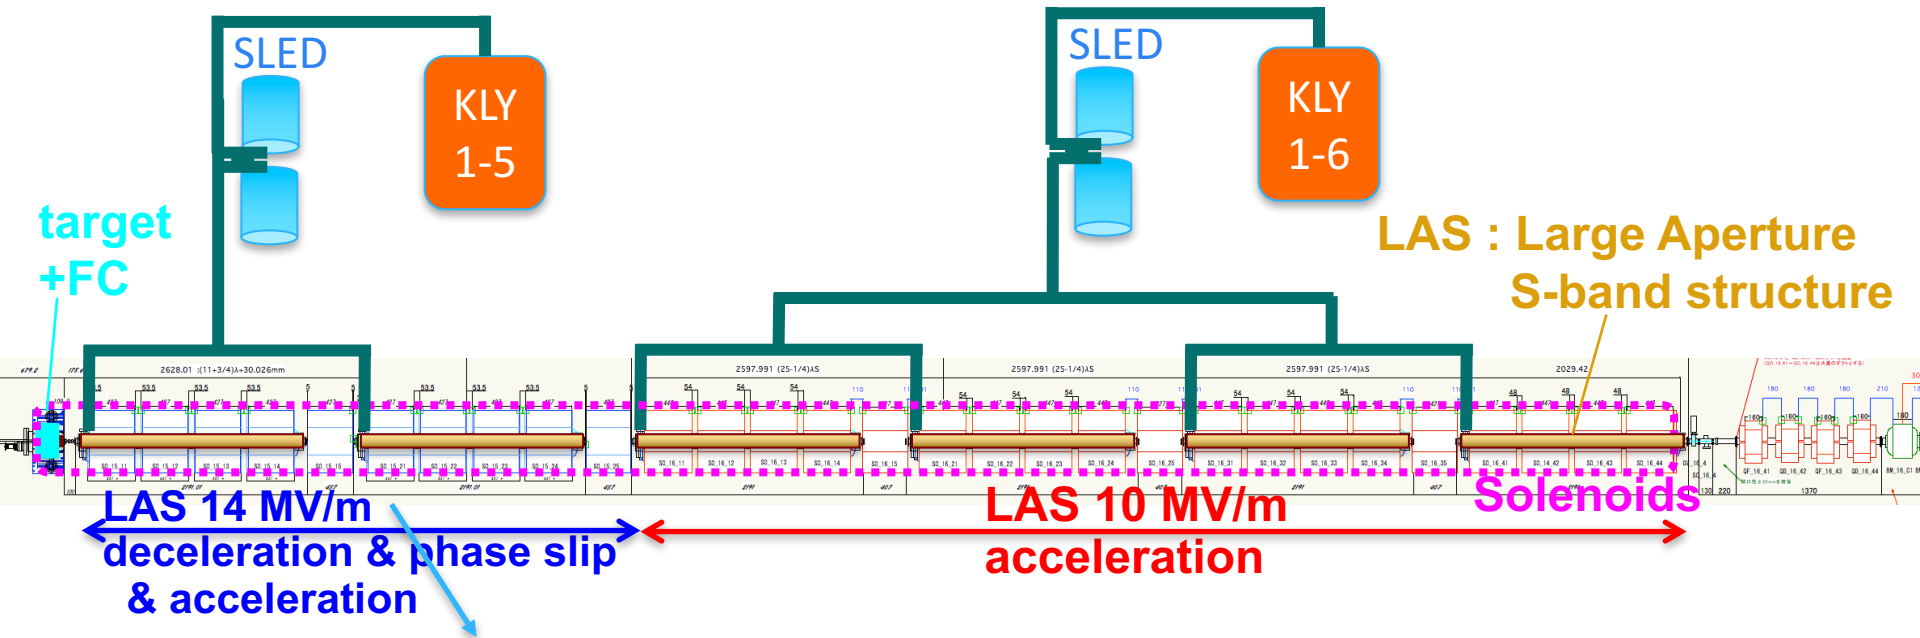
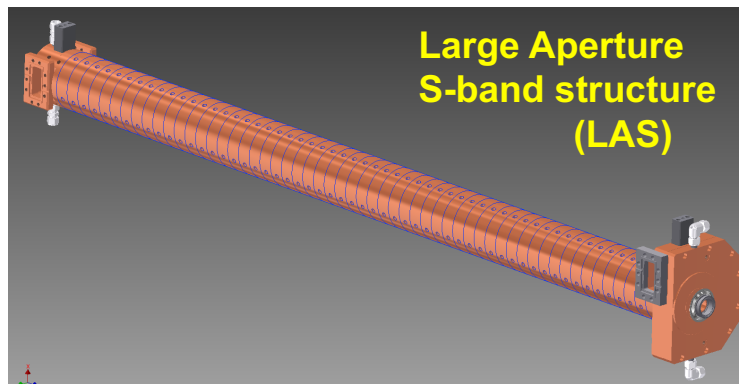
# Positron Capture Section

operated at 10 MV/m  
with SLED detuned

- 陽電子キャプチャー部 1-5ユニットのLAS加速管は RF conditioning してもなかなか電界が上げられない。
- SLED ON での conditioning は難しく、現在 **SLED OFF** で使用し、KLY出力最大でも **10 MV/m** である。
- 特にターゲット直後の1本目の加速管には放電が多い。  
但し、10 MV/m では安定している。
- その下流の 1-6ユニットのLAS加速管は同じくソレノイド磁場中に置かれているが、こちらは SLED ON で使用可能で、加速電界は 13 MV/m となっている。
- その下流の 1-7ユニットのLAS加速管はソレノイド磁場中ではないが、Qマグネットの磁場下にある。また開口径が急に狭くなる場所である。後日 collimatorを設置した。こちらも SLED ON で使用可能で、加速電界は 13 MV/m となっているが、一旦放電をおこすと conditioning により回復させるのに1シフト程度かかることがある。

陽電子捕獲効率を向上させるために  
通常の1.5倍の開口径（30mmΦ）を持つ  
LAS加速管を導入する。

DR入射時のビームロスを減らすために  
ターゲット直後の2本のLAS管には  
減速位相で陽電子を入射する。

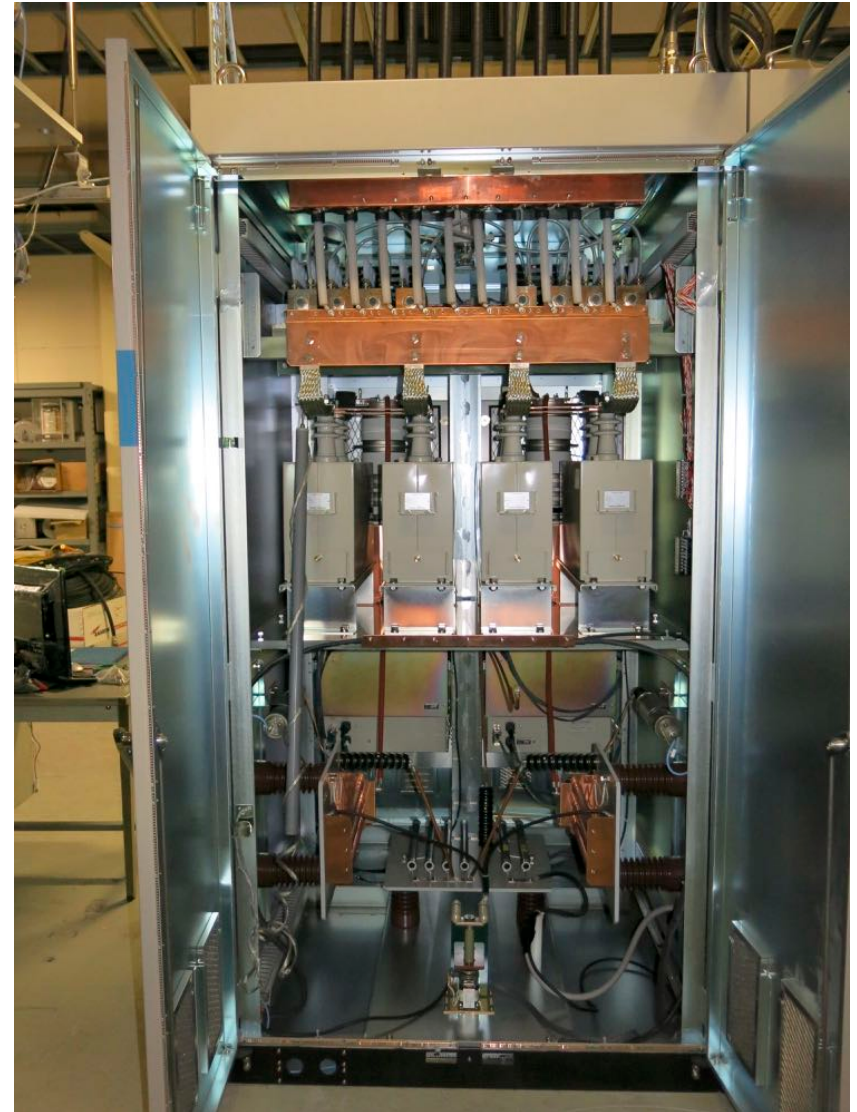
■ 当初、同軸ケーブル端末の焼損事故が起きたこともあり、

- ◆ 高耐圧ケーブルへの変更 (By 横山)
- ◆ 三重平行銅板線によるインダクタンス低減と電源キャパシタ容量増加によるFC電圧の低減 (By 福田、明本)  
(これにより12kAを達成する充電電圧が  $E_s = 19 \rightarrow 17 \text{ kV}$ に低下)

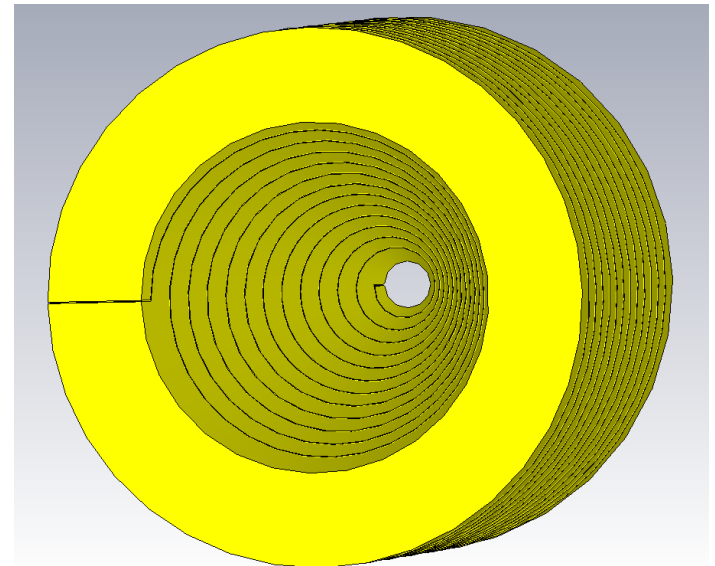
# FC 銅ブロックの加工硬化の重要性

- 2015年12月に榎本嘉範氏と肥後氏が SLAC で陽電子のエキスパート (A. Kulikov and E. Bong) と FC の放電問題について議論した。
- 放電によるダメージを防ぐためには、FCの無酸素銅ブロックの加工硬化 (hardening) が重要であることが示唆された。(我々にはその重要性の認識が不十分で、この過程をさぼってしまった。)
- "加工硬化 (ひずみ硬化)" は塑性変形を繰り返すことで金属を固くするやり方のことである。
- FCが加工硬化してあると、放電が起きても、スプリング形状が一旦変形するがまた元の形状にもどる。
- 加工硬化していないと放電時の変形がそのまま残り、スリットのギャップが狭い場所ができる可能性がある。

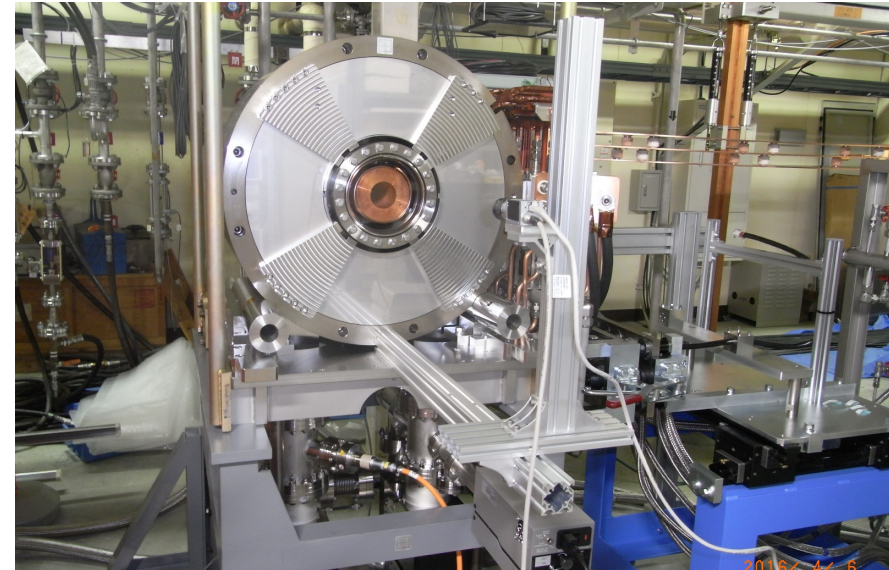
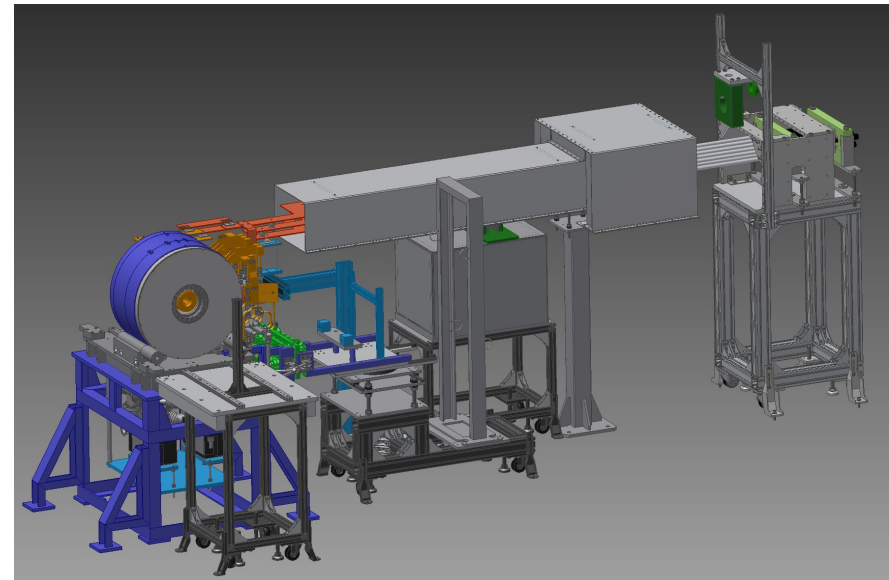
# FC assembly #2 & test stand

- FC assembly #1 のテストスタンドでの試験は、BC磁場は無しであった。
- FC assembly #2 はBC磁場をかけて試験できるようなテストスタンドを構築した。この際、データ収集系、インターロック系を増強し、マルチカップリング接続部、ケーブル接続部などを改良した。（By:榎本嘉）
- 参考のために、HardeningしていないFC-head#4 をFC assembly #2に組み込んでBC磁場有りの条件で通電試験してみたが、FC損傷に至るような放電は起きなかった。（By:榎本嘉）

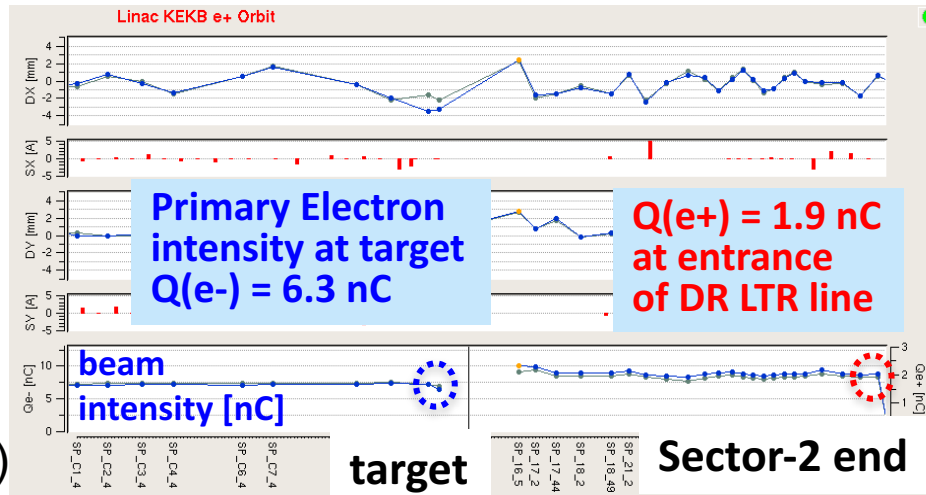
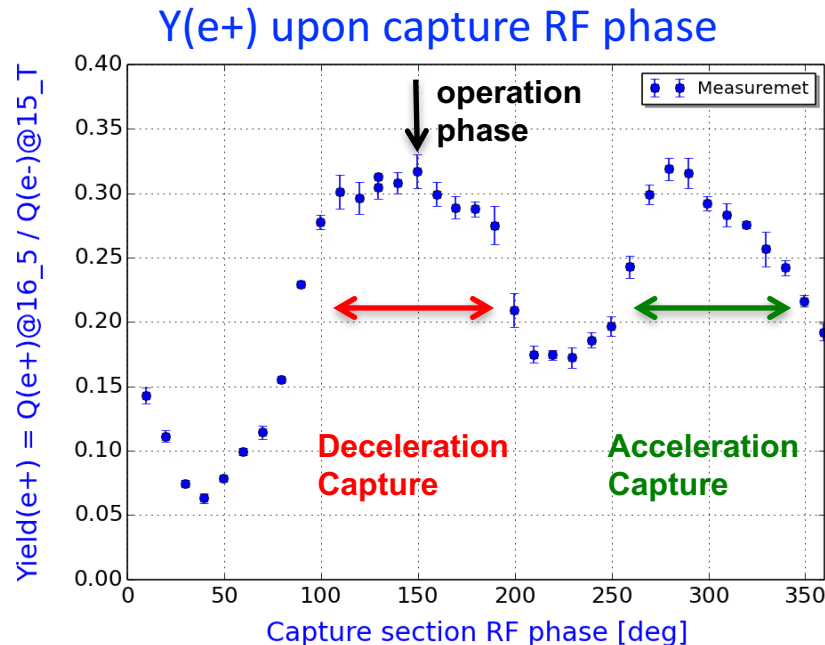
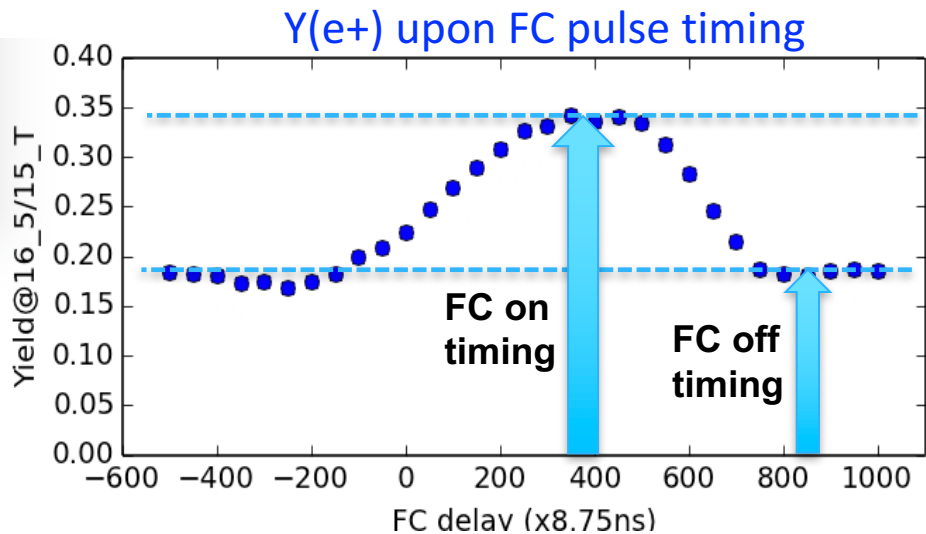
# FC assembly #1 は 6kA以下でビーム運転 (2015 Nov.)

- 2015年10月～12月に陽電子収量を最大化するビーム調整実施
- $I_{FC} = 6 \text{ kA}$  (design 12 kA) での enhancement は FC  $\sim 1.8$
- $Q(e^-) = 6.3 \text{ nC @ target}$   
 $Q(e^+) = 1.9 \text{ nC at SY2}$   
 $Y(e^+) = 1.9/6.3 \Rightarrow 30 \%$  (design 50 %)

Yield enhancement by FC (6 kA)  $\sim 1.8$

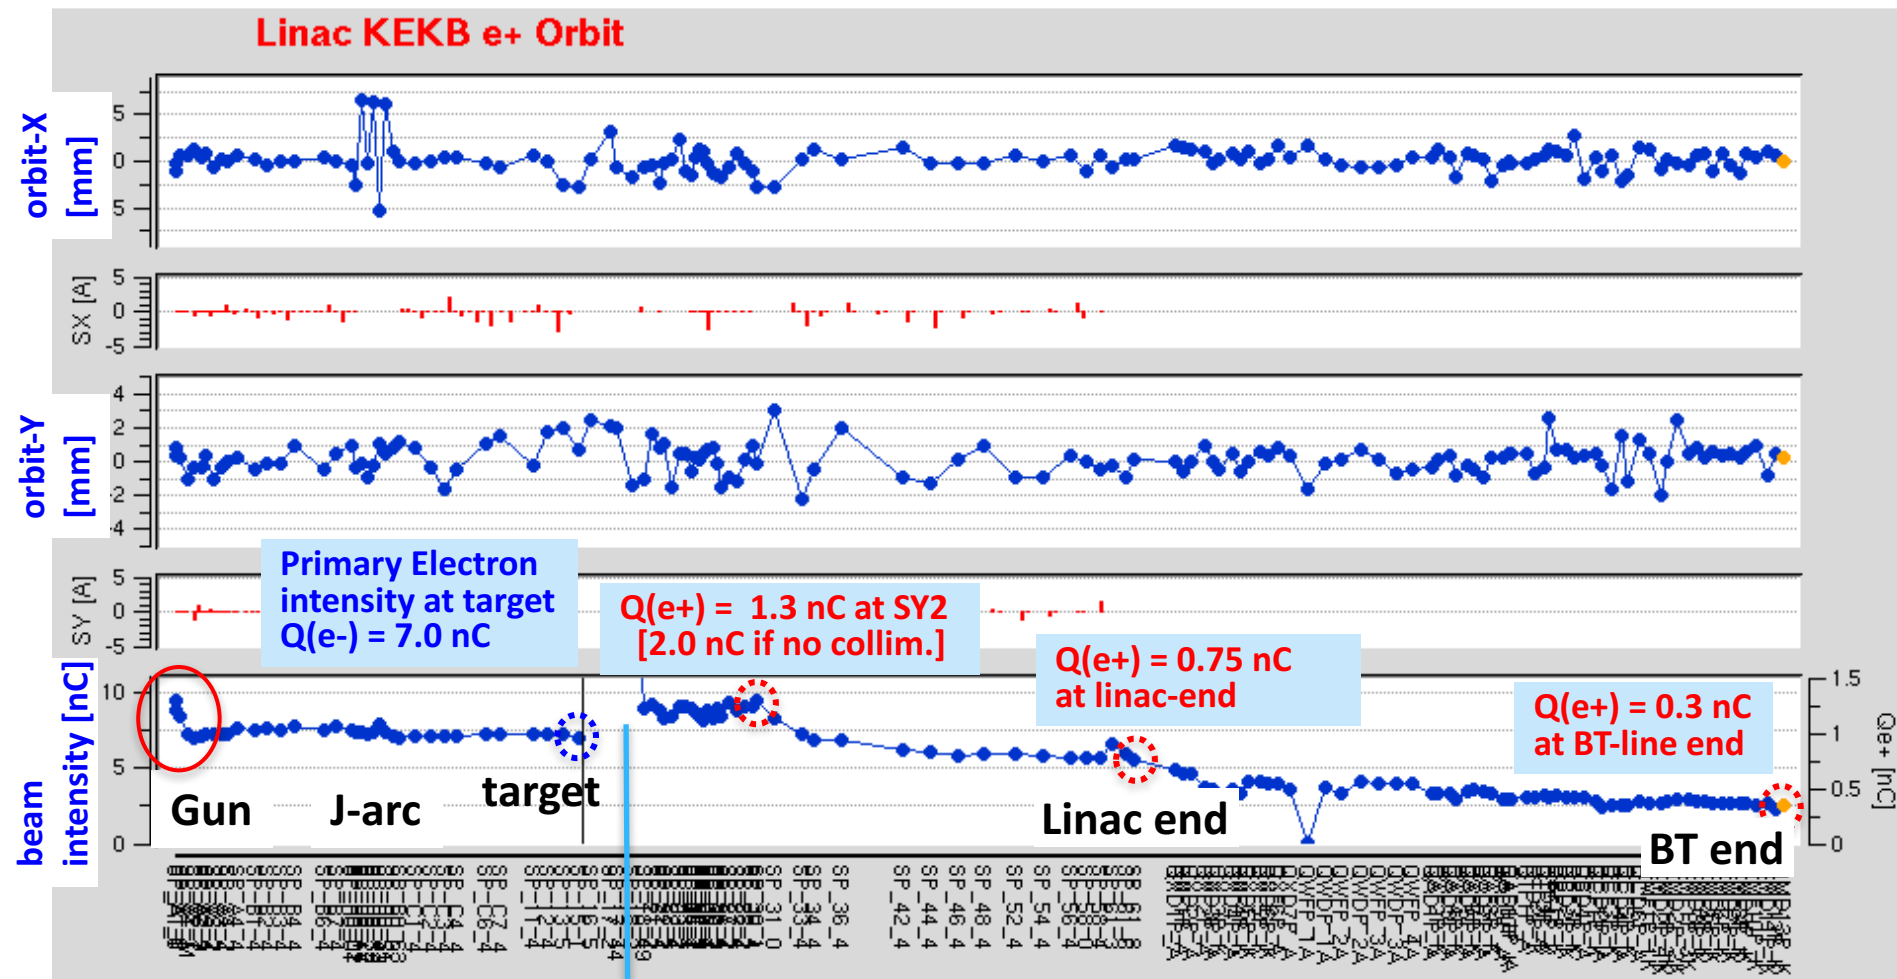
## Typical $e^+$ injection beam at linac and BT-line

24度合流ラインで  
ビームロスする。

DR無しでのLER入射のため、Sec-3以降及びBTライン  
でビームロスしている。

下流でのビームロスを低減するため  
1-8 部のcollimator を使用している。

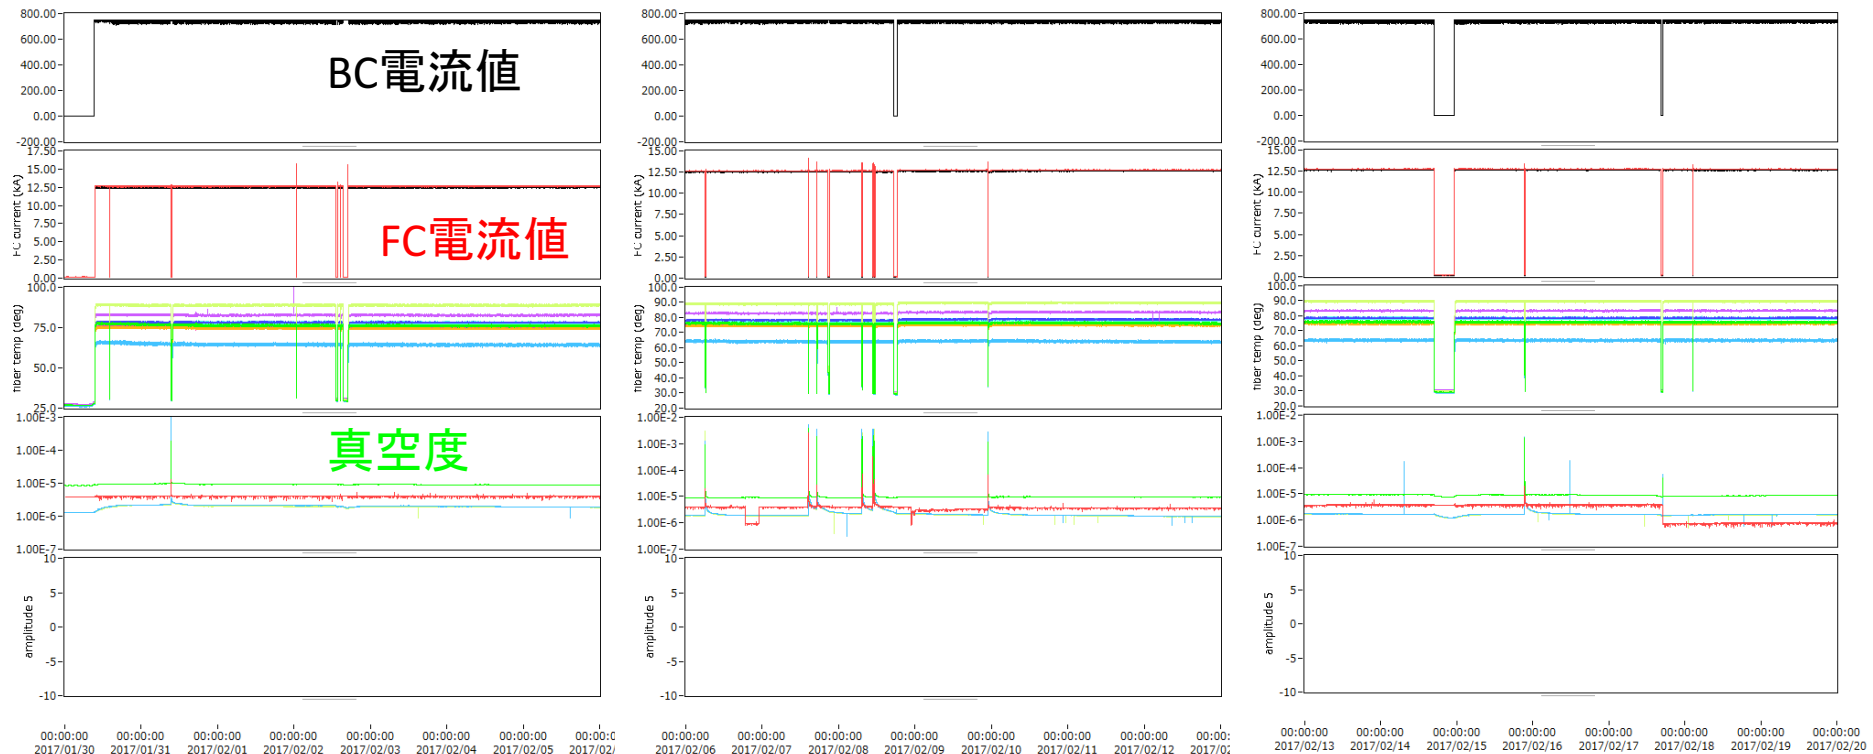
# Test Standでの FC-assembly#2 通電試験

- FC-assembly#2 は 2017年1月～3月にかけて、約30日間通電試験を行った。時折、放電で真空が跳ねることはあるが基本的に安定に運転
- 通電期間中の大部分の時間で、FC電流値は 12 kA、BridgeCoil電流値は 750 A と最大電流(最大磁場)状態を維持した。

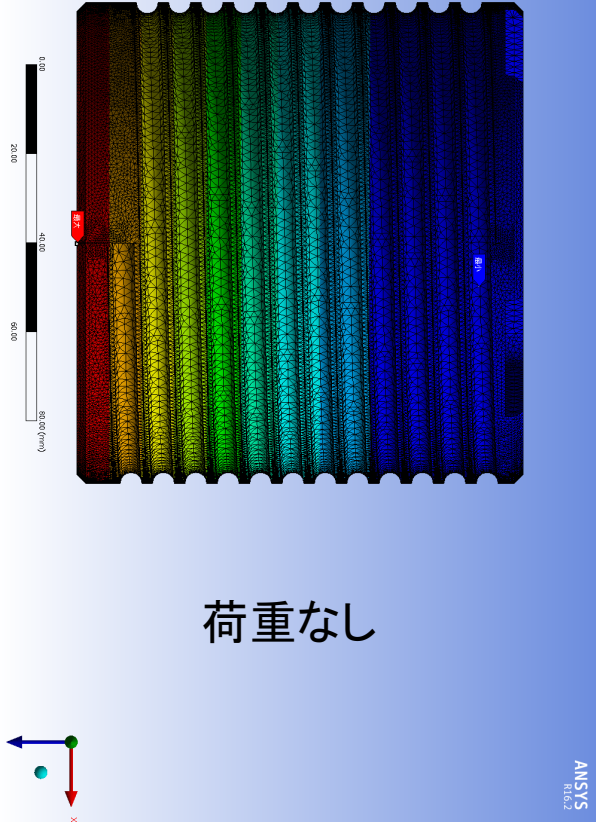
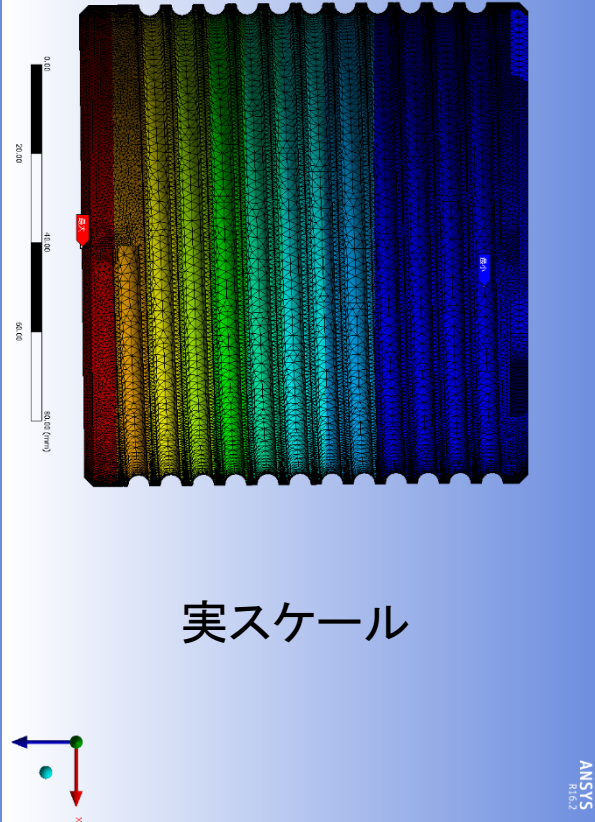
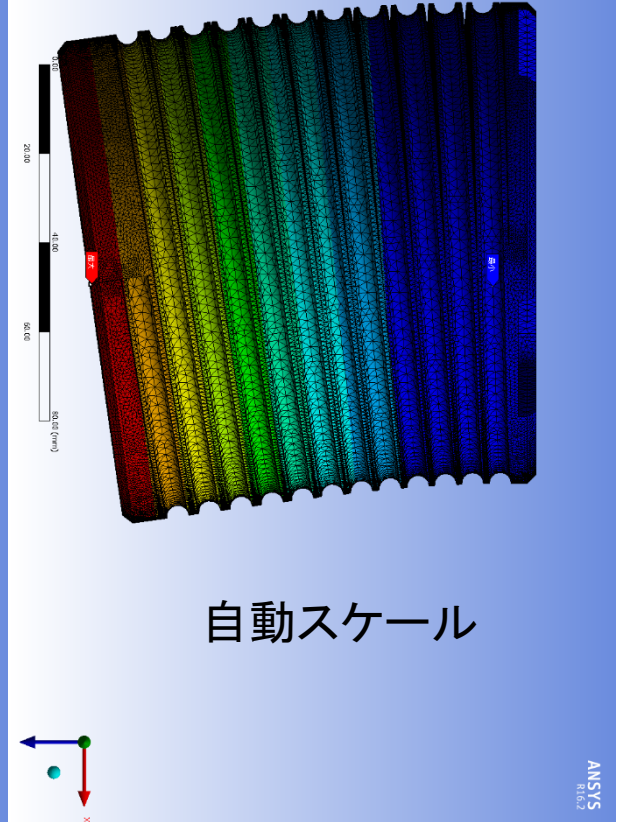
# FC-headの自重による垂れ量の評価

自重による撓み(0.7mm)表示の比較

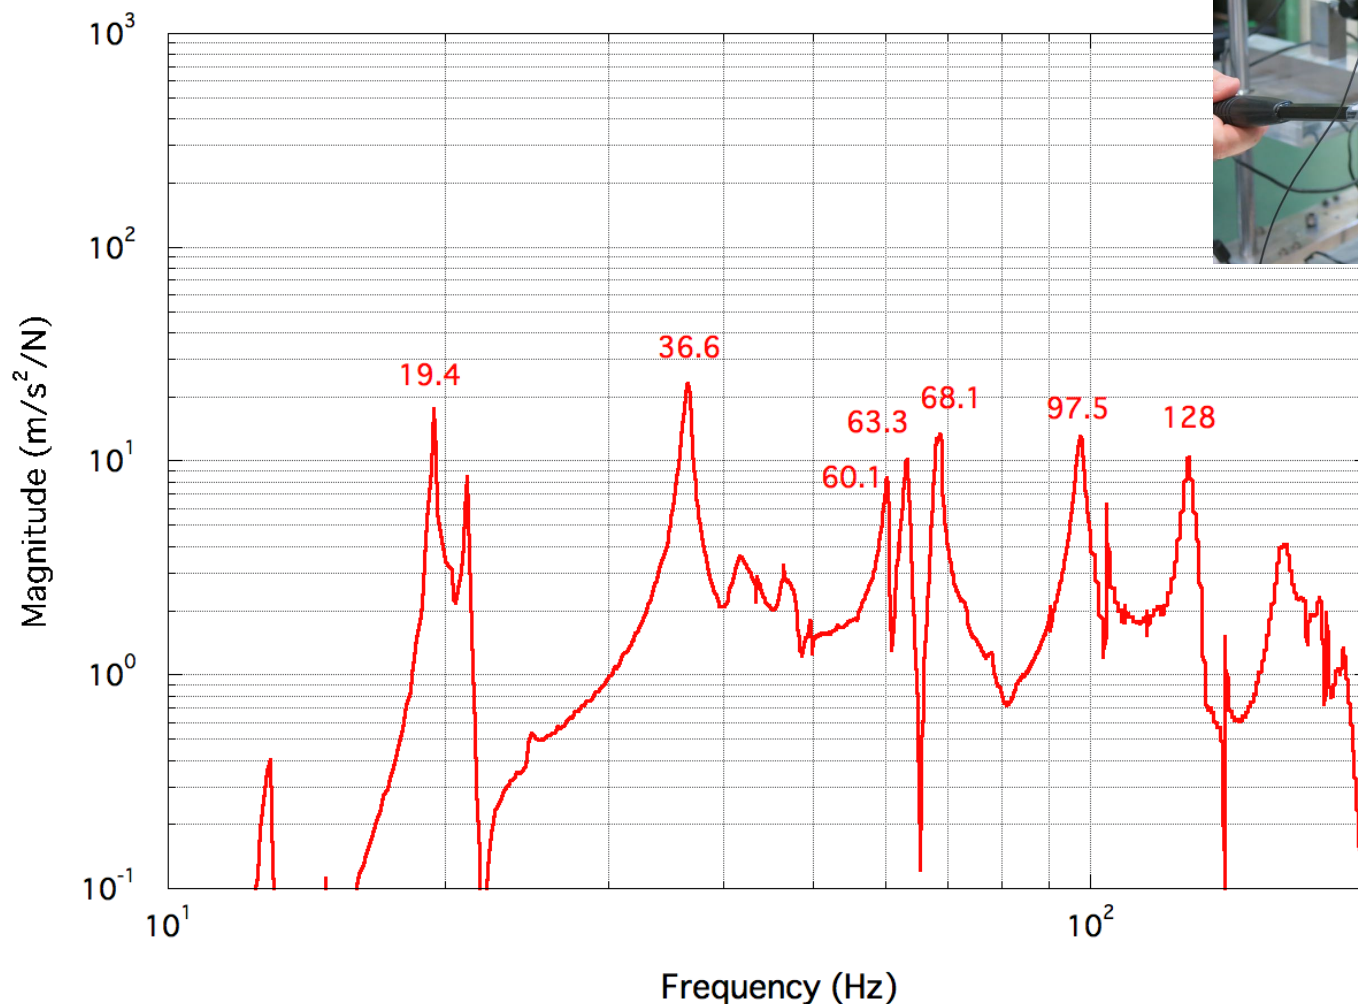
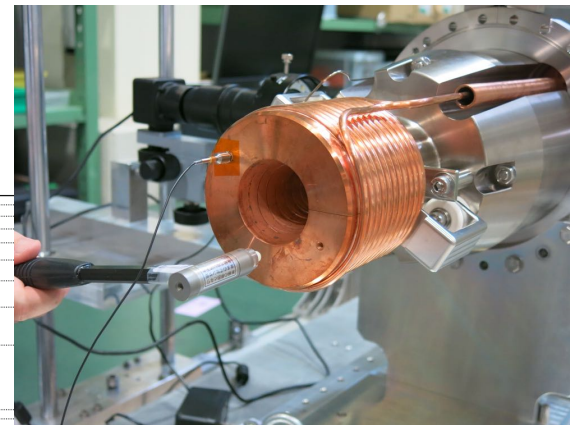
# FC-head#5 実機の振動特性

- 振動特性測定 (By 柿原、山岡)  
50 Hz付近にピークはなし。
